## مرمت و بهسازی جامع الجوادین (مسجد صفوی)

هادی جدی \*

یکی از بناهای مهم کاظمین، مسجد جامع الجوادین است که نام دیگر آن مسجد صفوی حرم مطهر است. این نوشتار روایتی بسیار کوتاه و مختصر از پروژه مرمت و بهسازی جامع الجوادین حرم مطهر کاظمین (علیهما السلام) است. در ادامه چگونگی وضعیت و موقعیت این بنا، همراه طرح و چگونگی اجرای آن ارائه می‌شود.

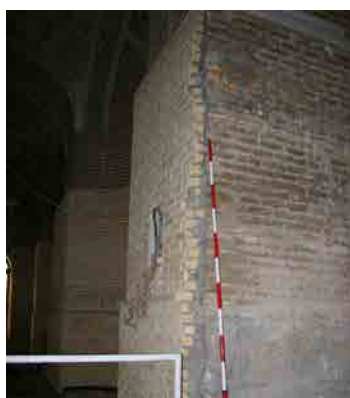
تصویر ۱۱

دلیل ورود ما به این پروژه، تجربه‌های دیگری بود مانند حرم حضرت مسلم (ع). تصاویر ۱۱ تا ۱۴، فضای داخل پیش از اجرای مرمت را نشان می‌دهد. فضای داخلی، نمور و تاریک است. در دوره‌های مختلف به جهت رطوبت، لایه‌های جدیدی روی دیوارها آجر و سیمان شده است. حتی تا ارتفاع حدود ۴ تا ۵ متر این رطوبت گاهی بالا می‌رفت. برای راه حل، لایه‌های جدید آجری را سیمان می‌کردند تا برای فضای عبادی مطلوب‌تر باشد.

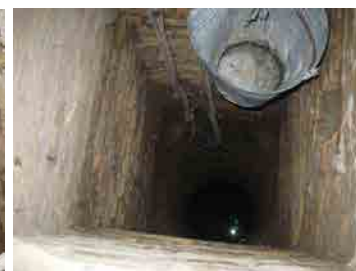
تصویر ۲۵

در ابتدا، کارهای مطالعاتی در قالب برداشت‌ها، نقشه‌ها، مقاطع فنی و... انجام و تهیه شد. فضاهای موجود عکاسی و سندنمایی شد که در اینجا مختصری از آن آمده است و مراحل مطالعات را نشان می‌دهد. (تصاویر ۱۹ تا ۲۴) گمانه‌زنی‌هایی انجام شد. چاهی در کنار مسجد وجود داشت که عمق آب آن حدود چهار متر بود و این مقدار در زمستان و تابستان متفاوت می‌شد. (تصاویر ۲۵ تا ۲۹) رطوبت بسیار زیادی از این چاه به بنا منتقل می‌شد. در عمق سه و نیم تا چهار متر پایین

رفتیم. خاک فوق‌العاده مرطوب بود. ضخامت بتنی که در دوره‌های مختلف در مسجد مشاهده می‌شد، نشان می‌داد دو دوره در اینجا بت‌ریزی انجام شده است. دو لایه بتنی ۱۵ سانتیمتری وجود داشت که بسیار قوی و خوب بود، ولی این بت‌ریزی با وجود مصالح قوی، مسجد را کاملاً خفه کرده بود و تنها کانال دفع رطوبت مسجد و صحن از ستون‌ها بود که باعث شوره‌زدگی و فرسودگی ملات می‌شد و مشکلاتی را در پی داشت. بیشتر کف صحن آجرفرش بود که باعث می‌شد رطوبت از محوطه دفع شود.

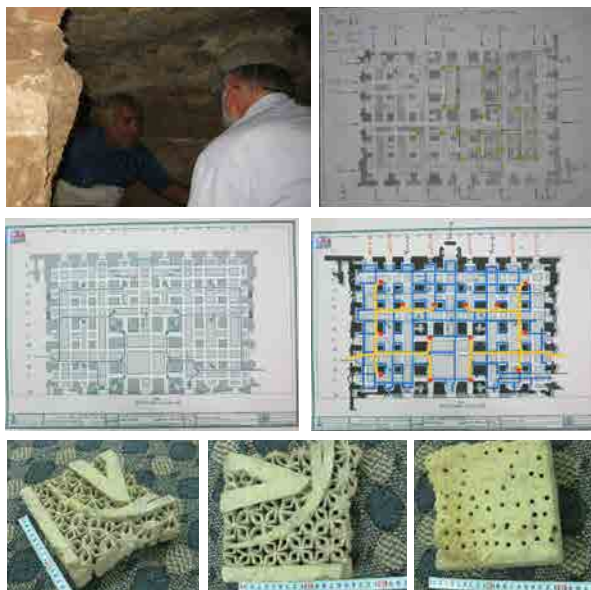
تصویر ۵۲: نظارت و مستندنگاری

مجموعه عکس‌های تصویر ۵۲ مربوط به نظارت است. تیم افرادی که از طرف دانشگاه مأمور بودند و عاشقانه کار کردند، تمام آثار و موارد را ثبت و ضبط کردند. همچنین نظارت اساتیدی که ناظر بودند و راهنمایی می‌کردند و اشکالات را می‌گفتند، بسیار مؤثر بود. طرحی که در اتوکد کشیده شد، عیناً در اجرا نیست و ملاحظات زیادی بود که در اجرا مشخص می‌شود. مجموعه عکس‌های تصویر ۵۳، نتیجه کار را نشان می‌دهد. پیش از این، رطوبت از مسیر ستون‌های آجری مسجد منتقل می‌شد، اما اکنون از مسیر کانال‌ها انجام می‌شود. یک نکته این است که نباید سقف روی خود ستون تاریخی باشد. باید دور ستون یک لایه محافظ از آجر باشد و آن قربانی شود تا آجرهای اصلی دچار مشکل نشود. در تصویر شوره‌هایی دیده می‌شود که ظرف شش ماه ایجاد شده در صورتی که هنوز پروژه تمام نشده است.

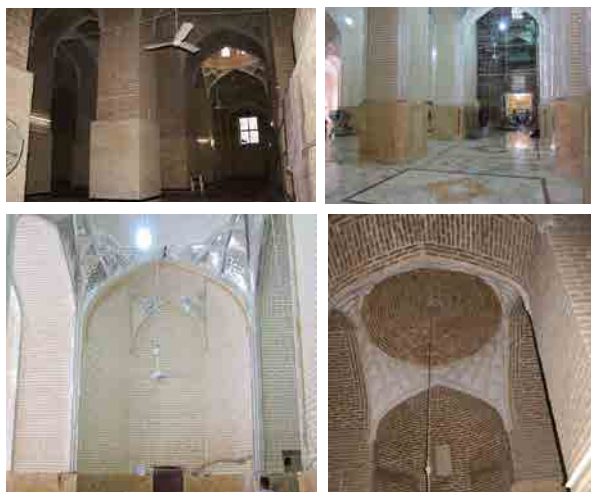
تصویر ۵۴: مقایسه پیش و پس از طرح

در تصویر ۵۴، به لحاظ کیفیت معماری و اصالت مسجد، تفاوت فضایی که بود و فضایی که اکنون است، دیده می‌شود. میان تولید جهت آینه‌کاری و اساتید اختلاف بود که در نهایت، امری متعادل اجرا شد که

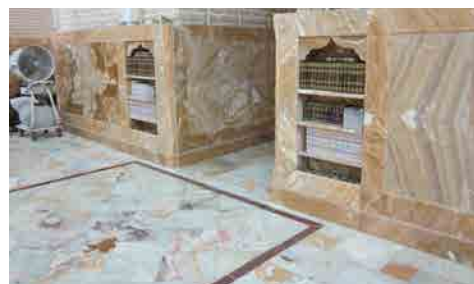
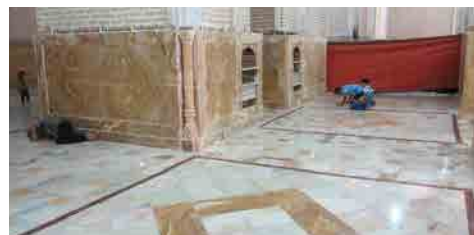
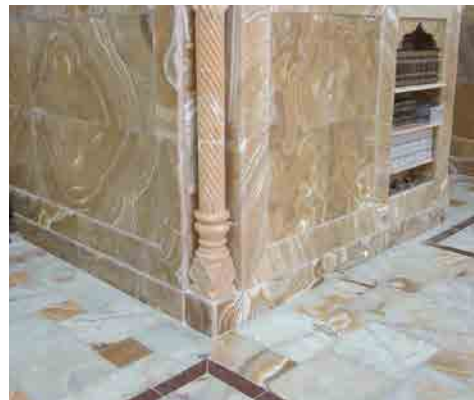
تصویر ۵۵: حاصل مرمت و اجرای طرح

در تصویر ۵۵ نمایان است. این مکان ابتدا فضایی نمور و

تاریک بود و به این فضای جدید تغییر کرد.

نکته مهم این است که صرف مرمت کافی نیست و باید رسیدگی نیز انجام شود. در هر فصل باید این کانال‌ها کنترل شود و مشکلات احتمالی رصد و برطرف گردد. اما مهم‌تر از بحث‌های فنی که بیان شد، چند نکته و توصیه در تجربه‌ای که داشتیم به دست آمد:
