## رویکرد مهندسی جهت ارزیابی آسیب‌پذیری و بهسازی لرزه‌ای در اعتاب مقدسه

(نمونه موردی: سردر ساعت و نقاره‌خانه)

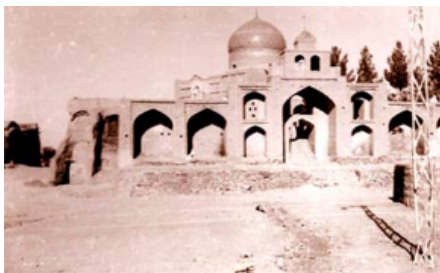
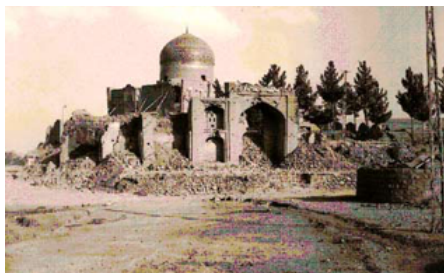
تصویر ۲: امامزاده سلطان محمد عابد در کاخک گناباد (بعد زلزله)

تصویر ۱: امامزاده سلطان محمد عابد در کاخک گناباد (قبل زلزله)

ابتدا شایسته است نگاهی داشته باشیم به سابقه لرزه‌خیزی در مناطق محل احداث اعتبار مقدسه و ساختمان‌ها با مصالح و فرم‌های سازه‌ای مساجد و حرم‌هایی که در این نقاط وجود دارند. زلزله دشت بیاض، سال ۱۳۴۷ با بزرگی ۷٫۱۴ ریشتر با فاصله متوسطی حدود ۳۳ الی ۳۴ کیلومتر رخ داد. تصاویر ۱ و ۲، این سازه را قبل و بعد از وقوع زلزله نشان می‌دهند. خسارت‌ها شامل قاب‌ها، قوس‌ها، طاق‌ها و فروریختن آرایه‌های معماری است. اگر آرایه‌ای وجود داشته باشد، فرومی‌ریزد، اما گنبدها فرم‌های نسبتاً پایدارتری دارند و تنها دچار ترک و خسارت خواهند شد.

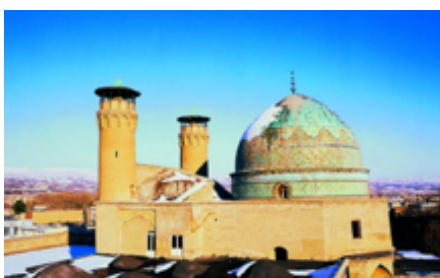
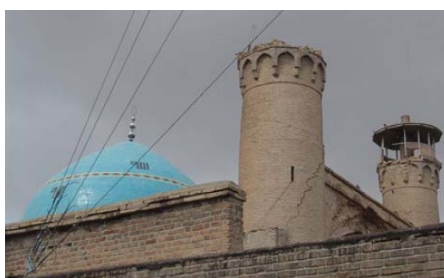
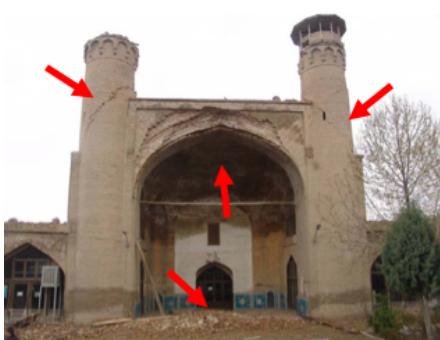
تصویر ۴: مسجد جامع بروجرد (بعد زلزله)

تصویر ۳: مسجد جامع بروجرد (قبل زلزله)

تصویر ۵: مسجد جامع بروجرد (بعد زلزله)

نمونه بعدی، زلزله سیلاخور در سال ۱۳۸۵ با بزرگی ۶ ریشتر و فاصله ۳۴ کیلومتر است. تصاویر ۳ تا ۵، وضعیت سازه قبل و بعد از زلزله را نشان می‌دهند. در تصویر، ترک‌ها، خسارت‌ها و سقوط آرایه‌ها در سردر اصلی مشخص است. در همان زلزله، مسجد سلطانیه بروجرد نیز دچار خسارت شد و آواری از ریزش آرایه‌ها به جا ماند. (تصاویر ۶ تا ۹)

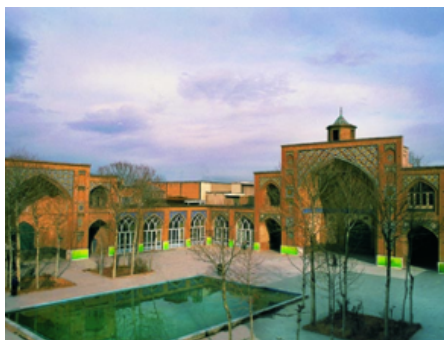
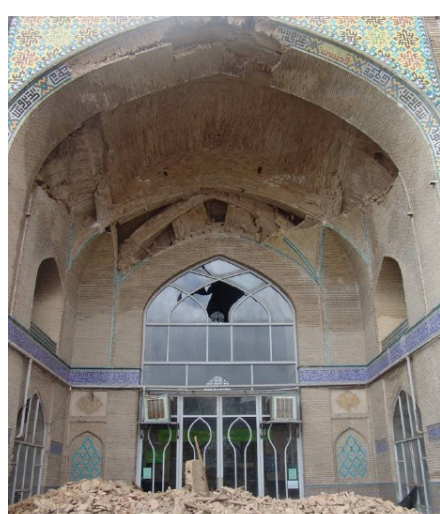
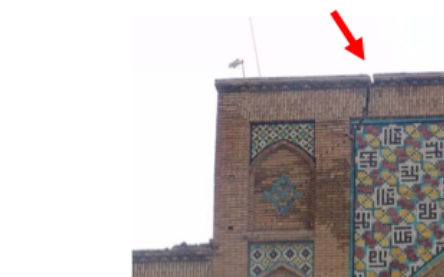
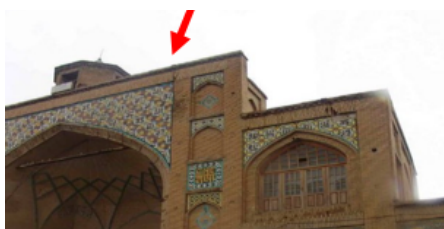
تصویر ۶: مسجد سلطانیه بروجرد (قبل زلزله)

تصویر ۸ و ۹: مسجد سلطانیه بروجرد (قبل و بعد زلزله)

تصویر ۷: مسجد سلطانیه بروجرد (بعد زلزله)

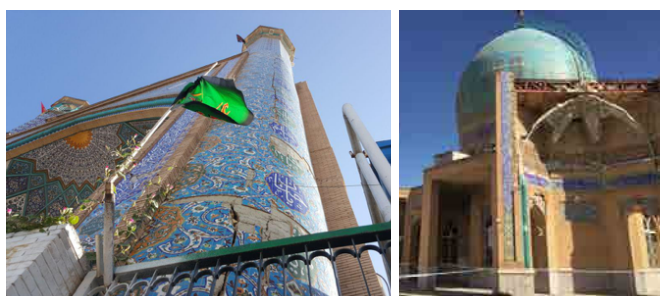
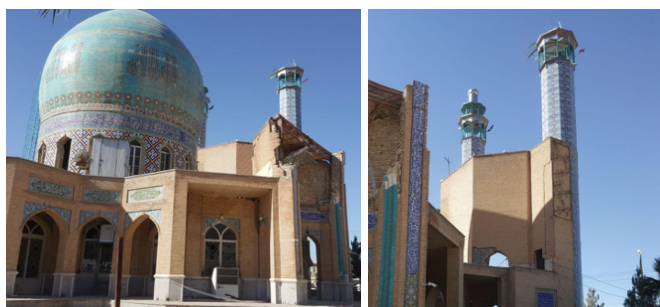
تصاویر ۱۲ و ۱۳: مسجد سر پل ذهاب

تصاویر ۱۴ و ۱۵: مسجد سر پل ذهاب

تصاویر ۱۰ و ۱۱، مربوط به مسجد کبود تبریز است. زلزله در اینجا ۷ ریشتر و در فاصله ۷۰ کیلومتری بود. عکس‌ها پیش از توسعه مساحت و شرایط فعلی بعد از مرمت را نشان می‌دهند. تصاویر ۱۲ تا ۱۵، مربوط به سال ۱۳۹۶ و زلزله سر پل ذهاب است. در مسجد شهر سر پل ذهاب، آرایه‌ها فرو ریخته، کناره‌های سردر ترک خورده، پشت‌بندها در آستانه ریزش است. این در حالی است که در این بنا، بخش مهمی از مصالح، از مواد نوین است، اما جزییات آرایه‌ها و اتصال آن، انعطاف‌پذیری ندارد. این مقدار تخریب در سازه‌هایی با این فرم، در زلزله مورد انتظار است.

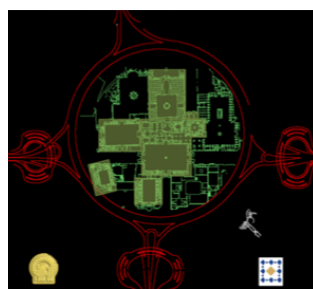
تصویر ۲۳

در تصویر ۲۳، بخش‌های هاشور خورده، قسمت‌های قدیمی‌تر است. بقیه قسمت‌ها بعد از انقلاب سامان‌دهی شده‌اند. سردر ساعت و سردر نقاره‌خانه که موضوع اصلی این نوشتار است، در دو نقطه از صحن عتیق با قدمتی حدود ۴۰۰ سال قرار دارند. (تصویر ۲۴) این فرآیند، با برداشت اطلاعات معماری آغاز شد. آسیب‌های موجود شناخته شد. حدود ۵۰ سال پیش، بخشی‌هایی از بام سردرها بتنی شده و بخش‌های بتنی مربوط به این مداخله است که خسارت‌های آنها را در مجموعه عکس‌های تصویر ۲۶ می‌بینید. خسارت‌های جرزهای آجری و پشت مقرنس‌ها نیز مشخص است. مجموعه عکس‌های تصویر ۲۷، مقرنس سردر ساعت را نشان می‌دهد. خسارتی که وارد شده، ترمیم انجام شده و ترک‌های پشت مقرنس مشخص است. در این فرآیند، رفتارسنجی به عنوان ابزاری برای به دست آوردن اطلاعات و راستی‌آزمایی طرح‌ها استفاده شد. تصاویر ۲۸ و ۲۹، ابزارهایی که استفاده شد را نشان می‌دهند. نتایج

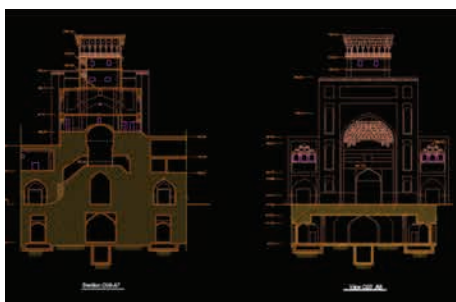
مجموعه تصاویر ۲۵: برداشت اطلاعات معماری

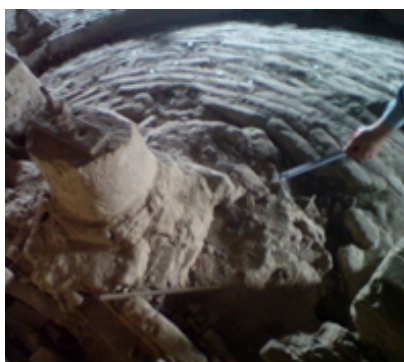
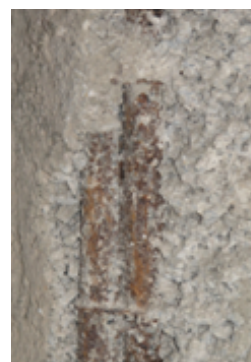
مجموعه تصاویر ۲۶

این ابزارها در قالب نمودارها روند تغییر رفتارها و تغییر پارامترها را متأثر از عوامل بیرونی نشان می‌دهد و به ما در مدل‌سازی تحلیلی اطلاعات کمک می‌کند. تجهیزات آزمایشگاهی تهیه شد و برای استخراج اطلاعات مصالح بنایی و کارگاه آزمایشگاه محلی تأسیس گردید. در این آزمایشگاه، تست‌های مربوط به مصالح بنایی، بر اساس استانداردهای به‌روز دنیا انجام شد. آزمایشات مجموعه حرم حرم امام رضا (ع)، اولین بار در ایران، حدود ۱۵ سال پیش بود.

در این فرآیند، از آزمایش‌های دبل فلت جک، برش ملات، آزمایش بتن با چکش اشمیت، دستگاه آلتراسونیک، برای مدل لاسیسته، گر گیری برای استخراج مقاومت، آزمایش ارتعاش محیطی، دستگاه ژئورادا برای شناسایی ناپیوستگی‌ها، آزمایش حد مجاز جابه‌جایی یک قوس و کاشت میلگرد در مصالح اجرایی و بنایی تاریخی با کمک تست پولاد استفاده شد. بر این اساس، مدل‌های تحلیلی آماده شدند و در نرم‌افزارهایی فایناتلمنت، با دقت حداکثری بررسی گردیدند.

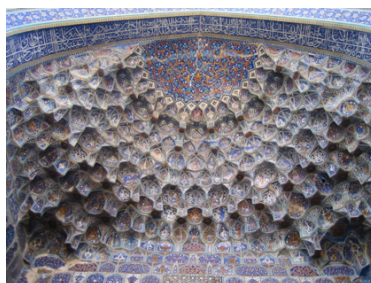
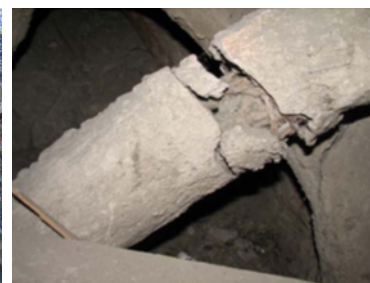
مجموعه تصاویر ۲۷

اگر ما رابطه‌ای بین بار و جابه‌جایی برای مسائل مهندسی مصالح اجرایی تعریف کنیم، تصویر ۳۱، نمودار آن با تفاوت قابل توجه نسبت به مصالح مدرن امروزی است. اگر به تدریج بار اضافه و جابه‌جایی ایجاد شود، اول نازک‌کاری‌ها ترک می‌خورند. در گام بعدی، اگر قدری کوچک بار افزایش پیدا کند، ترک‌ها عمق پیدا کرده و اندام‌های بارور خسارت می‌دهند. این مسئله، خسارت‌های سازه‌ای نام دارد. به محض وارد شدن خسارت‌های سازه‌ای، افت مقاومت شروع شده و تغییر شکل به صورت جهشی افزایش پیدا می‌کند. نازک‌کاری فرو ریخته، شکل ظاهری بنا ترک‌های بزرگ و انحراف از قائم یافته و فرم‌ها ریزش می‌کند. اگر همین روند ادامه پیدا کند، بخش بزرگی از سازه فرو می‌ریزد. کوچک بودن این محدوده در سازه‌های اجرایی، چالش اصلی است. تمام مشکل با سازه‌های تاریخی و بنایی این است که تغییر شکل‌ها و نیروهای بسیار جزیی، باعث ترک‌های سازه‌ای و غیرسازه‌ای می‌شود و متناسب با معیار پذیرش ما، ممکن است ایمنی جانی را به خطر بیندازد یا ایمنی و اصالت و ارزش تاریخی بنا را مخدوش
