## طرح ساماندهی و توسعه حرم امامان عسکریین (علیهما السلام) و مقام صاحب الامر (عج)

### درآمد

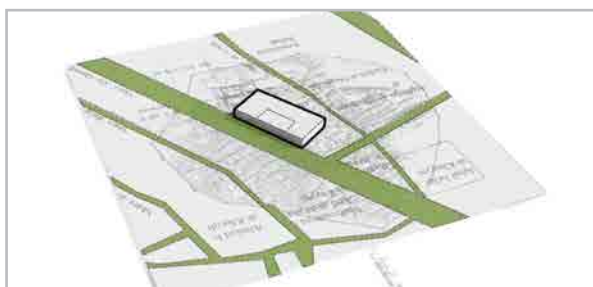
تصویر ۷

دوره دوم از سال ۲۵۴ تا ۳۲۸ ق است. در این دوره، خانه تبدیل به خانه زیارتی می‌شود؛ یعنی اماکن اینجا دفن شدند و هنوز منزل پا برجاست. در تصویر ۷، خطوط سبز شارع‌های سامرای عباسی‌اند که در باستان‌شناسی کشف شد. تصویر ۸ نقشه‌ای است که شارع‌ها و شهر را نشان می‌دهد که نسبت به شهر فعلی بسیار کوچکتر است.

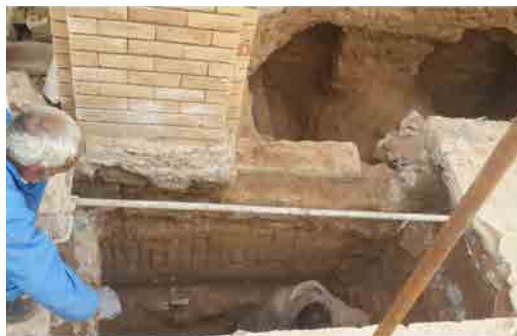
تصویر ۲۰

کرسی صفه‌های صحن یافت شد و توانستیم حدس بزنیم که مربوط به دوره صفوی است. (تصویر ۲۰) صفه‌ها پلان مستطیل‌شکلی داشتند که بعدها در دوره قاجار به صورت فعلی درآمدند که نیم‌هشت هستند. این آثار و اسناد، حریم حرم را مشخص کرد. همچنین این اسناد، تاریخی بودن حرم را از قبل صفویه نشان می‌داد. از این رو، بسیاری از اتهاماتی که می‌گوید تاریخ می‌سازیم را رد می‌کرد. سردابه‌هایی زیر حرم پیدا شدند که عموماً سردابه‌های دفن بودند. (تصویر ۲۱) هر کدام پیدا می‌شدند، بسته می‌شد که جسارتی به اجساد نباشد.

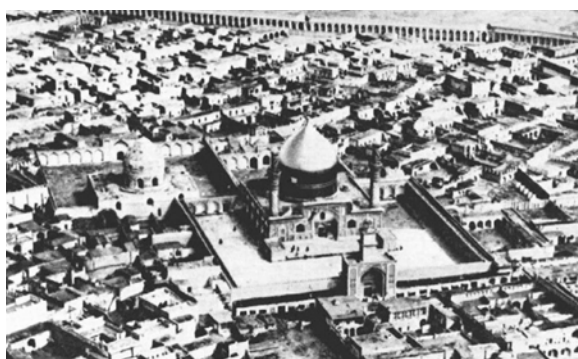
آذربایجان است. در سال ۱۲۷۳ احمدخان دنبلی به سامرا می‌رود. در این دوره است که صحن، گنبد و شاکله کلی حرم شکل می‌گیرد. تصویر ۲۳ مربوط به این دوره است و نشان می‌دهد که گنبد، صحن و حرم بسیار آسیب دیده است. پس از آن، حرم مرمت شد که تأثیر رفتن احمدخان دنبلی است. تصویر ۲۴ سردر باب‌القبله منسوب به احمدخان است. در طول بررسی‌ها توانستیم دوره‌ای از حرم را استخراج کنیم که یکپارچگی مشخصی دارد و قابل اتکاست. تصویر ۲۵ به سال ۱۲۸۴ برمی‌گردد. گنبد مقام صاحب، کاشی‌کاری دارد و منسوب به میرزا علی دولت‌شاه، از فرزندان فتح‌علی‌شاه است.

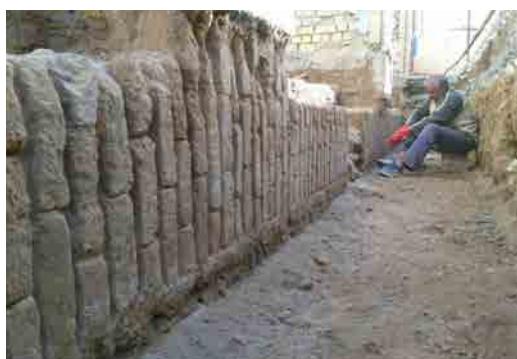
تصویر ۲۲: از راه‌های اصلی طاق‌های موجود صحن

تصویر ۲۲، بخشی دیگر از کرسی‌هایی است که ۱ متر و ۱۰ سانتیمتر از کف بالاتر بودند. متولیان حرم سامرا همکاری کردند و این امکان فراهم شد که این بخش‌ها از حریم صحن کم و کنده شوند. خاک‌های جلو آنها تخلیه شد تا حفاظت شوند. این جریان تقریباً ۱۴ ماه به طول انجامید. البته عموماً این اتفاق نمی‌افتد.

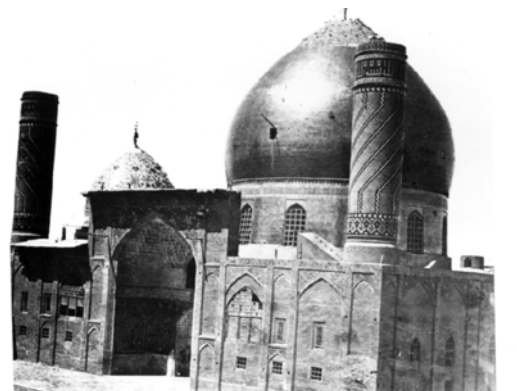
در تصویر ۲۶ می‌بینیم که هنوز طلاکاری گنبد تمام نشده است. خط کم‌رنگ ذیل عکس، منسوب به ناصرالدین‌شاه است در سفری که به سامرا دارد. کاشی‌کاری و آرایه‌های آن دوره مشهود است. (تصویر ۲۷) یکی از اتفاقات اساسی در این دوره، حضور میرزای شیرازی در محدوده سامراست که مکتب سامرا در فقه را ایجاد می‌کند. حضور ایشان، یکی از دلایلی است که مهوریت کمتر می‌شود و شهر با مجموعه حرم آشتی پیدا می‌کند. میرزای شیرازی ساعت را به سردر باب‌القبله اضافه کرد. (تصویر ۲۸)

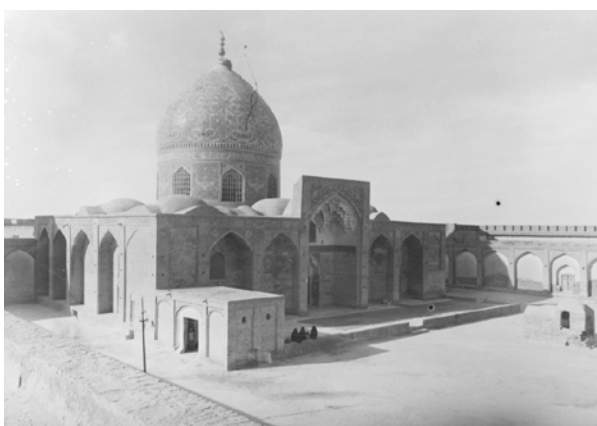
از سال ۱۲۹۵ تا ۱۳۲۷ بخش قابل توجهی توسعه خرد و غیرعالمانه در حرم اتفاق می‌افتد. برای نمونه، آیات کتبی قرآن ناقص گذاشته شده و آیه‌ای دیگر شروع شده است. به نظر می‌رسد هر کسی می‌خواسته در حرم کاری کند. از دوره ملک فیصل به بعد شرایط سیاسی عراق هم نشان‌دهنده همین درهم‌آمیختگی است. در سال ۱۲۸۸، میرزا به سامرا رفته و در سال‌های ۱۳۲۱ تا ۱۳۲۳، ایوانی بدون سقف شبیه معماری ایوان نجف طراحی و کاشی می‌شود. قبل از آن، این حجم از کاشی وجود نداشت. در این دوره، مظفرالدین‌شاه مرمت حرم را انجام می‌دهد. تصاویری از نقاط مختلف جهان جمع شده است. تصاویر هوایی عموماً مربوط به نیروی هوایی بریتانیا در سال‌های مختلف است که از سامرا عکاسی کرده‌اند. تصویر ۲۹ نشان می‌دهد حال حرم دگرگون شده و مرمت حرم حال بهتری دارد. در تصویر ۳۰ صحن مسجد صاحب مشخص است که تا مدت‌ها به عنوان مسجد

سنی‌ها معروف بود. در این عکس، ایوان ستون‌دار نیست و بیشتر شبیه نجف است. تصویر ۳۱ عکس آقای هرتسفلد از ورودی بقعه اصلی است. تصویر ۳۲ مربوط به سال ۱۹۴۸ م (۱۳۶۷ ق) است. در این زمان، ایوان ستون‌دار به ایوان اصلی اضافه شده، سقف بتنی به این مجموعه الحاق می‌گردد. این حالت شباهت بیشتری با کاظمین می‌یابد. تصویر ۳۳ مربوط به سال ۱۹۵۴ است. در این زمان، میدان شرطه ایجاد می‌شود و ورودی باب مهدی کنونی هنوز وجود نداشته است.
