## مرمت و بهسازی جامع الجوادین (مسجد صفوی)

هادی جدی \*

یکی از بناهای مهم کاظمین، مسجد جامع الجوادین است که نام دیگر آن مسجد صفوی حرم مطهر است. این نوشتار روایتی بسیار کوتاه و مختصر از پروژه مرمت و بهسازی جامع الجوادین حرم مطهر کاظمین (علیهما السلام) است. در ادامه چگونگی وضعیت و موقعیت این بنا، همراه طرح و چگونگی اجرای آن ارائه می‌شود.

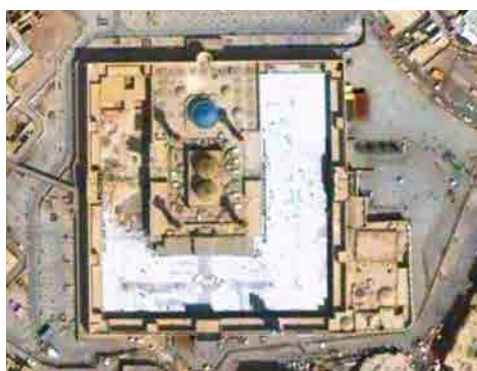
تصویر ۹

این مسجد کامل به بافت متصل بوده است. در دوره اخیر، توسعه‌ای دور حرم اتفاق می‌افتد. در اینجا بنا نیست به جغرافیای عراق و بغداد بپردازیم. اما درباره خود کاظمین این اشاره مهم است که کاظمین حالت شبه جزیره دارد که دجله آن را دور می‌زند. به همین جهت، به لحاظ زمین‌شناسی، زمین رطوبت بسیار بالایی دارد و در عمق منفی ۳ تا ۴ متر، آب‌های تحت الارضی وجود دارد (تصاویر ۷ و ۸). در ادامه اشاره می‌شود که این امر چه مشکلی برای حرم درست کرده بود. در دوره صدام، بخشی از بافت دور حرم تخریب شد. حرم آماده توسعه بود که صدام سقوط می‌کند. تصویر ۹، پلان مسجد است. در قسمت شمالی حرم، فضای مسجد بسیار دچار رطوبت و فرسودگی شده بود.

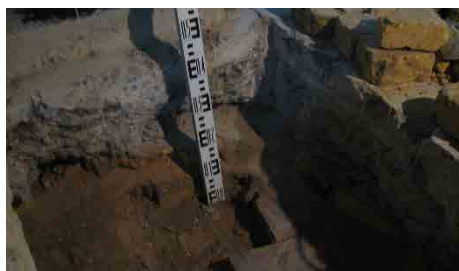
تصویر ۲۷

در ابتدا، کارهای مطالعاتی در قالب برداشت‌ها، نقشه‌ها، مقاطع فنی و... انجام و تهیه شد. فضاهای موجود عکاسی و سندنمایی شد که در اینجا مختصری از آن آمده است و مراحل مطالعات را نشان می‌دهد. (تصاویر ۱۹ تا ۲۴) گمانه‌زنی‌هایی انجام شد. چاهی در کنار مسجد وجود داشت که عمق آب آن حدود چهار متر بود و این مقدار در زمستان و تابستان متفاوت می‌شد. (تصاویر ۲۵ تا ۲۹) رطوبت بسیار زیادی از این چاه به بنا منتقل می‌شد. در عمق سه و نیم تا چهار متر پایین
